LA SFERA TERRESTRE

UN RESTAURO COMPLESSO

IL GLOBO TERRESTRE
REALIZZATO DA PIETRO
MARIA DA VINCHIO
1746-1748

Città di Alessandria

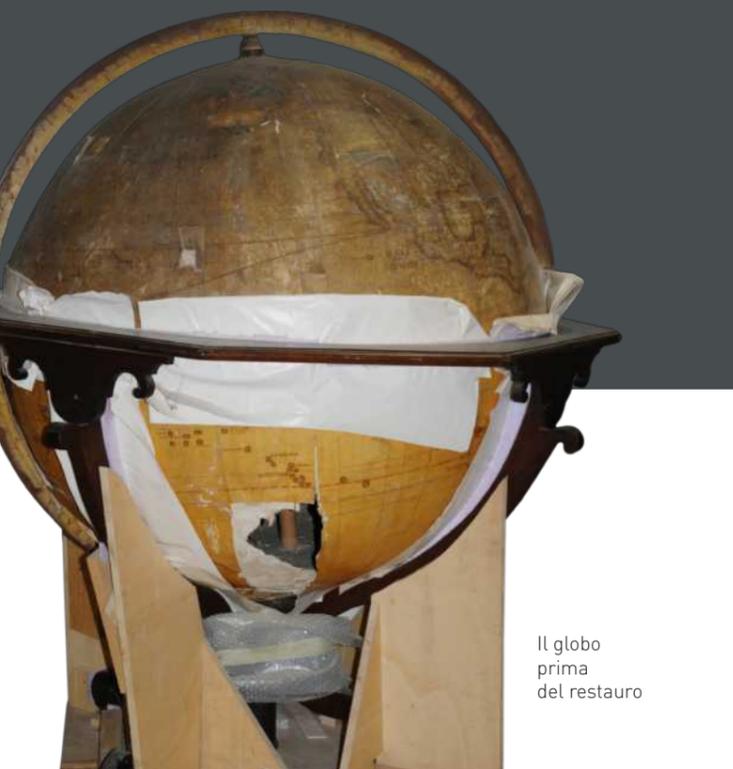
Il globo prima del restauro

La sfera era infatti molto deformata e sfondata nella parte inferiore dove era andato distrutto un settore di oltre cm 40x20. Anche la struttura lignea era gravemente deteriorata a causa dell'erosione del tarlo e a seguito di varie manomissioni eseguite in interventi passati. Di uno di questi restauri è stata trovata testimonianza scritta in un documento inserito in una busta all'interno del globo attraverso lo sfondamento:

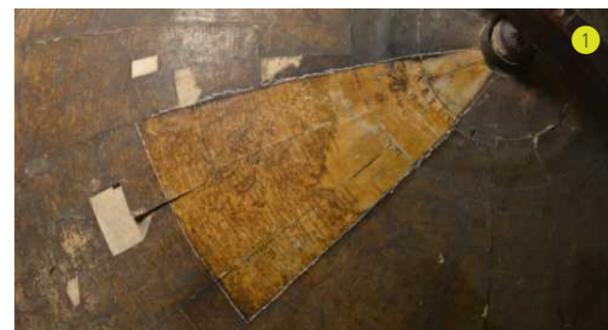
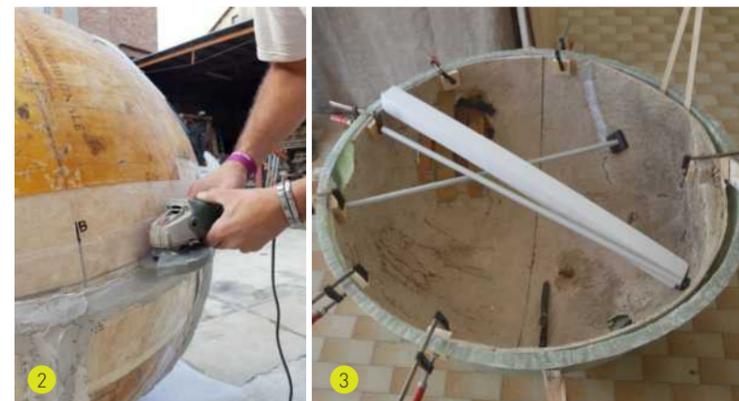
- 1 Un particolare durante la pulitura
- 2 Taglio e separazione del globo in due metà per consentire l'intervento sulla struttura in cartapesta
- 3 Messa in posa all'interno del guscio in vetroresina, realizzato su misura, e riduzione graduale delle deformazioni, il risarcimento delle rotture e la ricostruzione delle parti mancanti
- 4 Ricomposizione del globo previa creazione di battuta ad incastro per la chiusura
- 5 Riapplicazione dei settori precedentemente staccati, previa normalizzazione della superficie con polpa

Separato dalla struttura, il globo è stato posizionato su un supporto provvisorio imbottito appositamente realizzato al fine di poter procedere alla pulitura della superficie, eseguita in più fasi: dapprima a secco, con polvere di gomma a pH neutro massaggiata con un pennello morbido, quindi con soluzioni diluite di chelanti sempre a pH neutro e addensate in gel e, infine, con miscele di solventi volatili a bassa polarità.

Con un attento lavoro, controllando le fluorescenze all'UV, è stato possibile salvare la vernice protettiva originale, ove ancora presente.

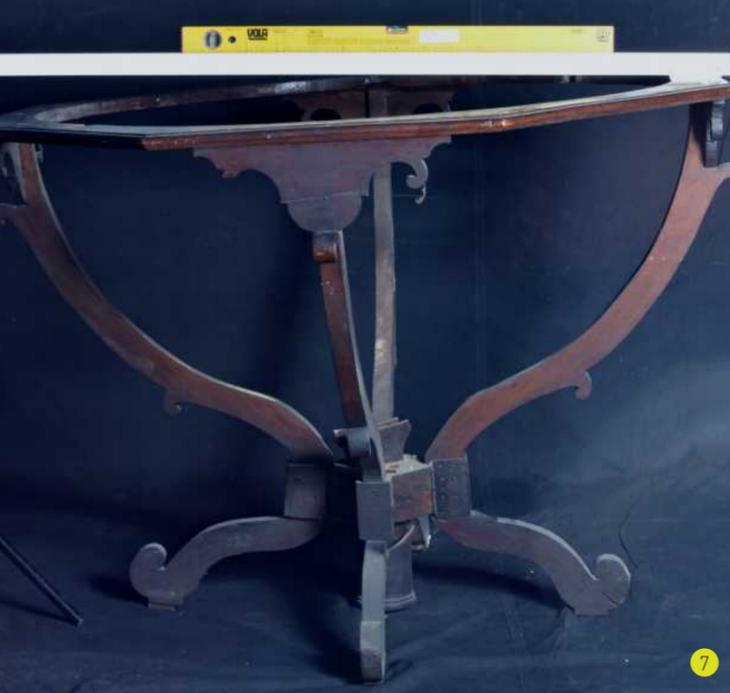
- 6 Risarcimento delle parti mancanti con innesti ad intarsio di carta giapponese e presentazione estetica
- 7 Cedimento della struttura lignea di sostegno che impediva la rotazione del globo, cui in passati interventi si era cercato di porre rimedio inserendo vari rinforzi in ferro e in legno, spessori di varie misure o addirittura piallando alcune parti
- 7 Incollatura, risarcimento di fratture, innesti e messa in asse della struttura lignea
