LA SFERA TERRESTRE

UN RESTAURO COMPLESSO

IL GLOBO TERRESTRE
REALIZZATO DA PIETRO
MARIA DA VINCHIO
1746-1748

Città di Alessandria

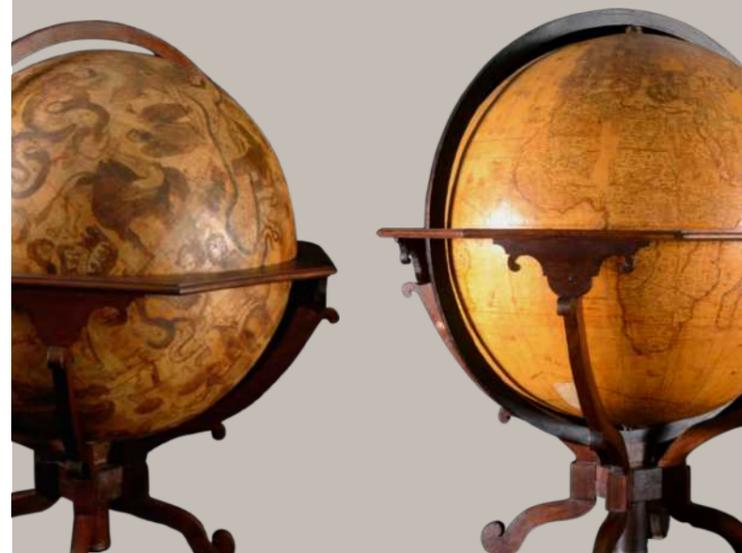
- 1 Un particolare durante la pulitura
- 2 Taglio e separazione del globo in due metà per consentire l'intervento sulla struttura in cartapesta
- 3 Messa in posa all'interno del guscio in vetroresina, realizzato su misura, e riduzione graduale delle deformazioni, il risarcimento delle rotture e la ricostruzione delle parti mancanti
- 4 Ricomposizione del globo previa creazione di battuta ad incastro per la chiusura
- 5 Riapplicazione dei settori precedentemente staccati, previa normalizzazione della superficie con polpa

- 6 Risarcimento delle parti mancanti con innesti ad intarsio di carta giapponese e presentazione estetica
- 7 Cedimento della struttura lignea di sostegno che impediva la rotazione del globo, cui in passati interventi si era cercato di porre rimedio inserendo vari rinforzi in ferro e in legno, spessori di varie misure o addirittura piallando alcune parti
- 7 Incollatura, risarcimento di fratture, innesti e messa in asse della struttura lignea

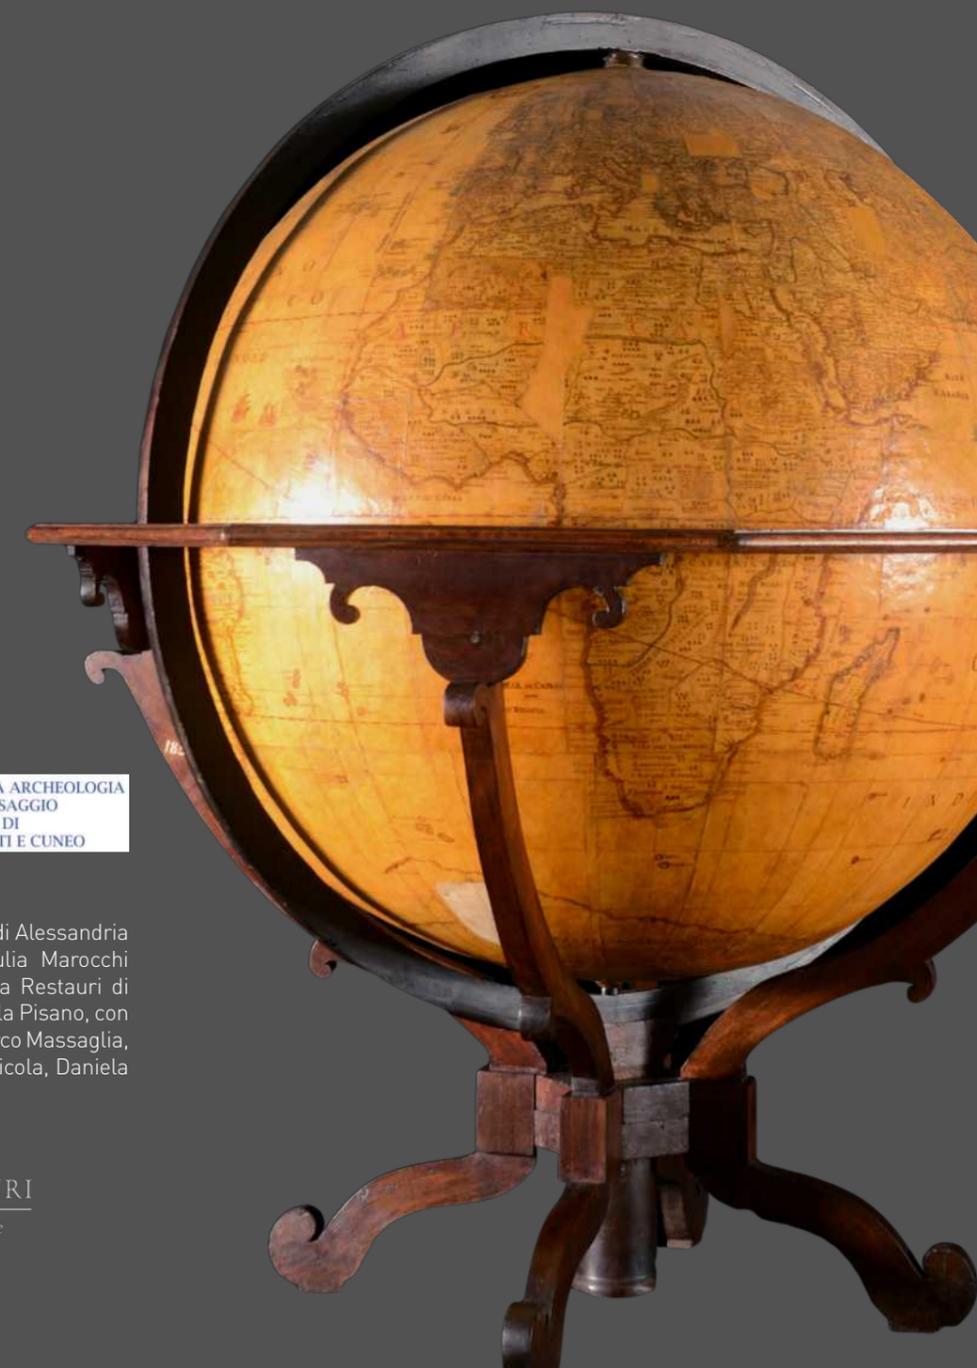
Il globo prima del restauro

La sfera era infatti molto deformata e sfondata nella parte inferiore dove era andato distrutto un settore di oltre cm 40x20. Anche la struttura lignea era gravemente deteriorata a causa dell'erosione del tarlo e a seguito di varie manomissioni eseguite in interventi passati. Di uno di questi restauri è stata trovata testimonianza scritta in un documento inserito in una busta all'interno del globo attraverso lo sfondamento:
